SCHLUSS MIT DEN FEUCHTEN KELLERWÄNDEN

Feuchte Kellerwände sind gerade bei betagteren Gebäuden keine Seltenheit. Auch Antje Hegemann und ihre Familie haben in ihrem alten Zechenhaus mit diesem Problem zu kämpfen. Vestimmo war bei der Sanierung dabei.

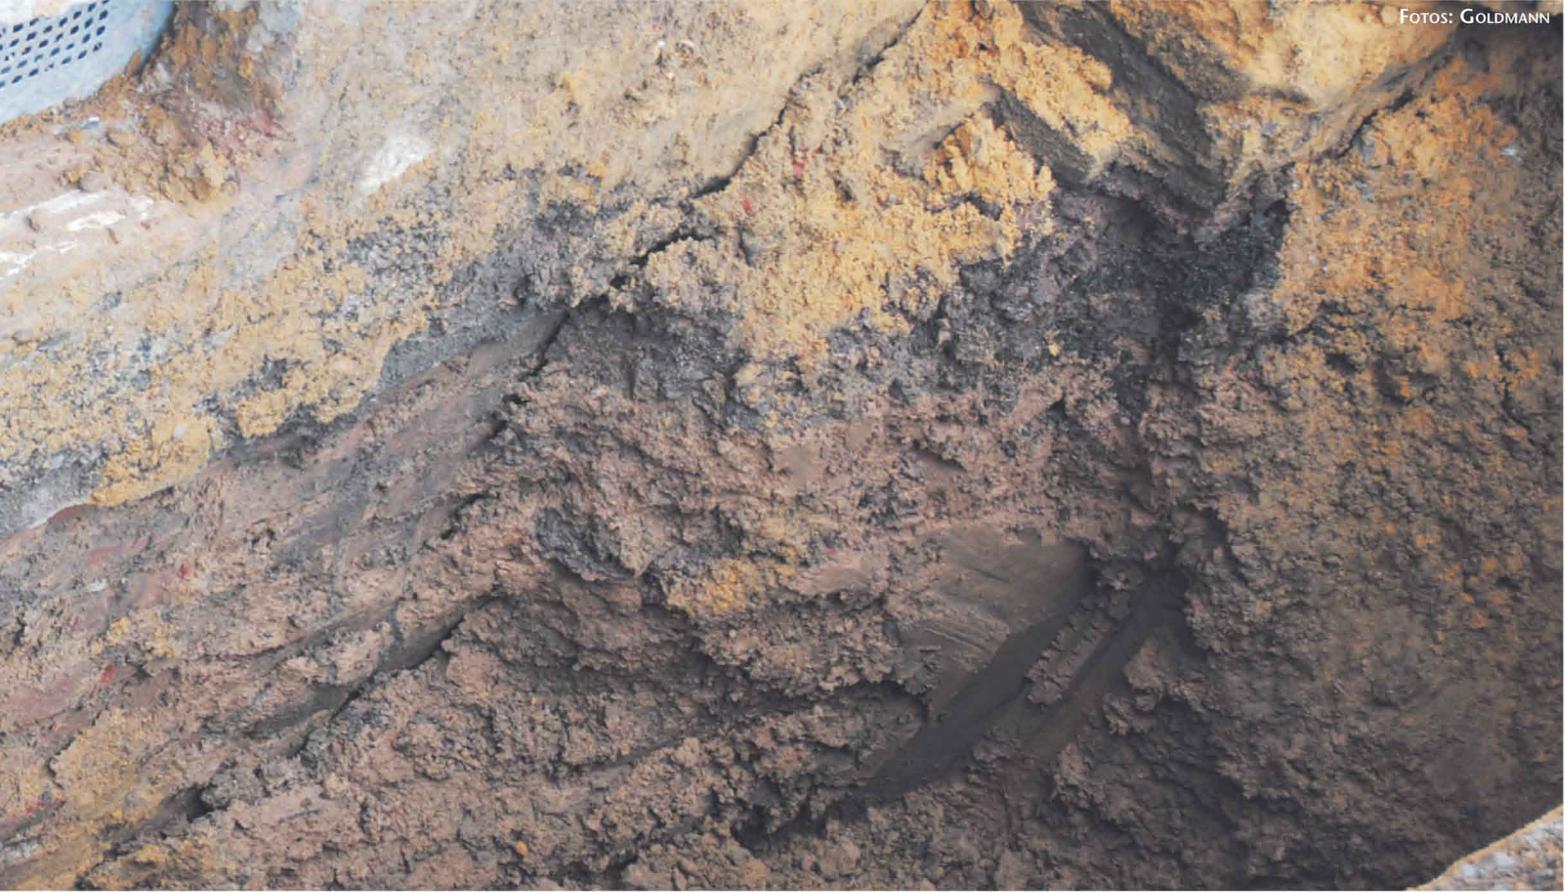
das Erdreich ausgehoben, die Kellerwände werden freigelegt. Am Ende sollen sie nicht länger nackt, sondern isoliert und geschützt sein. Wie ein Fuß in einem Gummistiefel.

Liegt das Mauerwerk erst einmal frei, wird es mit dem Hochdruckreiniger und einem Spachtel gereinigt. Damit ist die Grundlage für das Auftragen des Zementputzes geschaffen, der sämtliche Fehlstellen und Unebenheiten beseitigen soll. „Wir brauchen die Zementschicht, um die Fläche für unsere spezielle Abdichtungs-Beschichtung zu schaffen“, sagt Carsten Kapala. Diese sogenannte Bitumendickbeschichtung wird in zwei Arbeitsschritten aufgezogen und muss zwei Tage lang austrocknen. Jetzt fehlen noch die Wärmedämmplatten. Das sind spezielle Hartschaumplatten, die Feuchtigkeit und Kälte aus dem Keller heraushalten sollen. Am Ende wird die ausgehobene Erde dann Schicht für Schicht
